## ***Slutrapport RL 2019:08***

**Allvarligt tillbud på Linköping/SAAB  
flygplats den 14 augusti 2018 med flyg-  
planet SE-CFP av modellen Douglas  
DC-3C, opererat av Flygande Veteraner.**

Diariernr L-99/18

2019-05-17

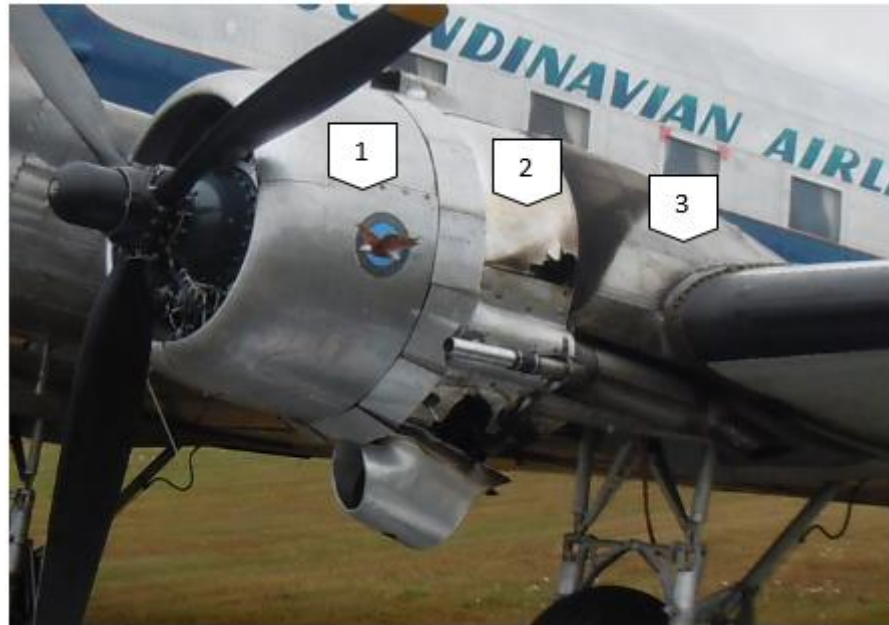
Figur 2. Motorgondolen med de tre huvuddelarna: zon 1 – motorutrymme, zon 2 – apparatrum och zon 3 – utrymme för oljetank och landningsställ. På bilden syns också sot från en del av lågorna och smältskador på kåpor över apparatrummet.

Undersökningen visade brandskador på täckplåtarna runt zon 2 och delvis på plåtarna runt zon 3. Kåporna runt zon 2 hade smält i den del som var närmast de delar av avgassamlaren som lossnat. Endast sot fanns på brandväggen mellan zon 1 och zon 2.

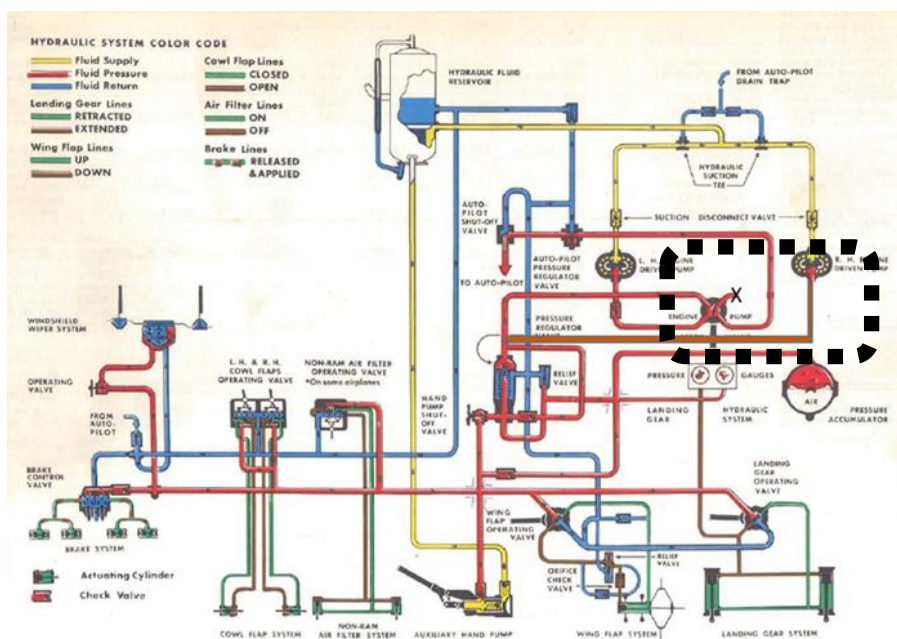
Det aktuella flygplanet var emellertid modifierat så att höger pump alltid driver allt utom autopiloten och att man med pumpväljarventilen kunde välja om den vänstra pumpen skulle driva autopiloten eller förstärka det övriga systemet (se figur 5).

Figur 5. Hydraulsystemet på det aktuella flygplanet. Den streckade svarta rektangeln visar området för modifieringen. Bild: Douglas Maintenance manual modifierad av haverikommissionen. Copyright © Boeing. Återgiven med tillstånd från The Boeing Company.

Vid händelsen var vänster pump demonterad och ledningarna i zon 2 pluggade. Vidare var pumpväljareventilen låst i det läge som medför att pumparnas tryckledningar är ihopkopplade.

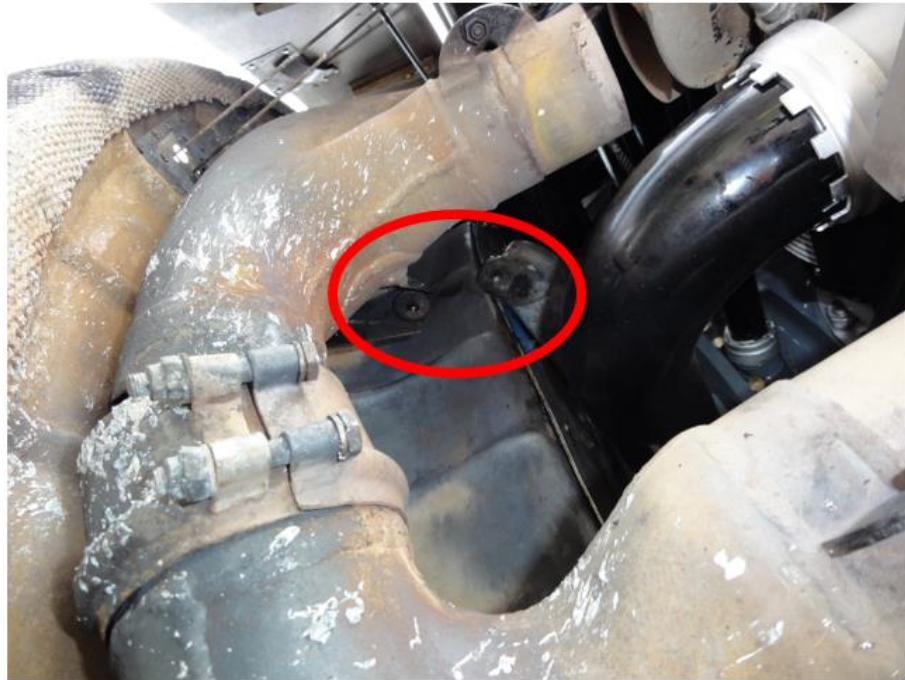
Undersökningen av luftfartyget visade att tre skruvar till avgassamlaren saknades. Detta ledde till att delar av avgassystemet lossnade och att avgasströmmen orsakade brand i vänster motor, antände oljerester och smälte delar av motor-kåporna. Flera hydraulslangar smälte och läckte ut olja vilket gav ytterligare bränsle åt branden. Manöverventilen till kylklaffarna stängdes inte av enligt nödchecklistan.

Flygplanet undersöktes av haverikommissionen. Eftersom skadorna som uppstått var orsakade av branden redovisas dessa under avsnitt 1.14. Förutom skadorna av branden noterades det att det saknades skruvförband på tre av avgassamlarens fästen vilket medfört att den hade lossnat från flera anslutningar. Skruv och mutter saknades helt på dessa ställen (se figur 6). På övriga fästen var skruvförbanden korrekt monterade.

Figur 6. Ett av de tre fästen där skruvförbanden saknades mellan avgassamlaren och motorn.

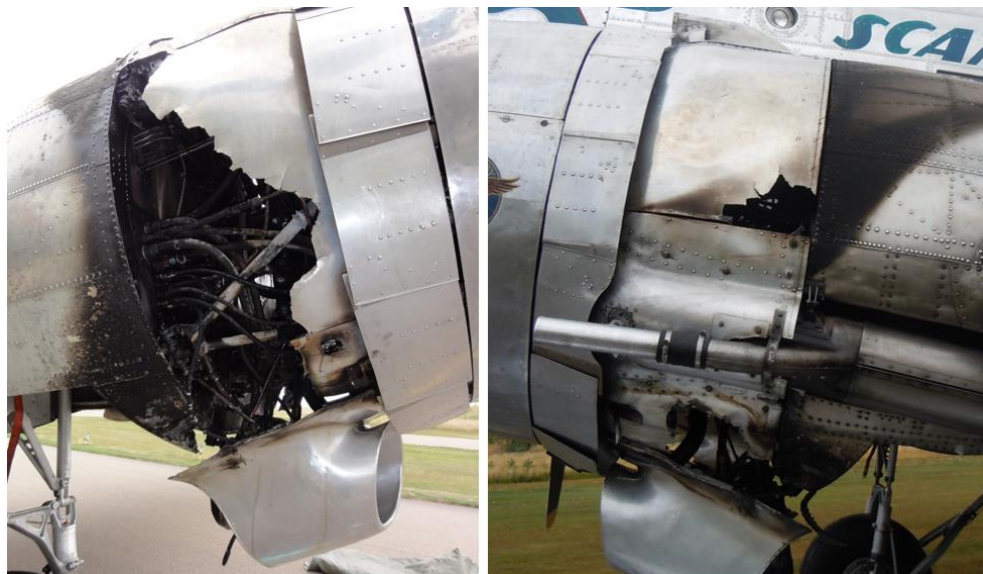
Figur 7. Brandskador på kåporna runt zon 2 på vänster motor. I kåporna bakom zon 2 fanns det några mindre hål där lättmetallen smält.

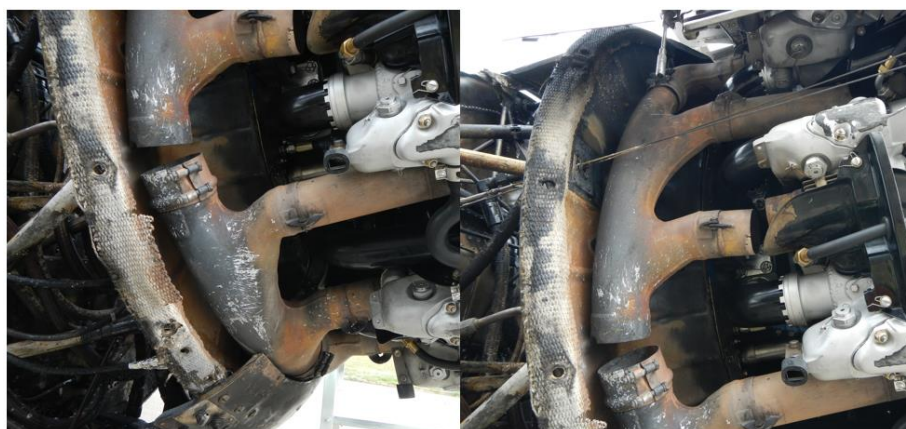
När kåporna togs bort syntes brandskador på samtliga icke metalliska delar i zon 2. I zon 1 hade avgassamlaren lossnat från tre av de 14 cylindrarna. I och med att avgassamlaren hade lossnat kunde avgaser strömma fritt från cylindrarna mot brandskottet och kåporna bakom motorn.

Figur 8. Avgassamlaren bakom motorns cylindrar i zon 1. De ljusa fläckarna på avgassamlaren bedöms vara smält lättmetall från kåporna.

I zon 1 fanns inga brandskador, förutom fläckar på avgassamlaren som bedöms vara smält lättmetall. Branden har även påverkat zon 3, men där var brandskadorna begränsade till färg och några kablar på brandskottet.

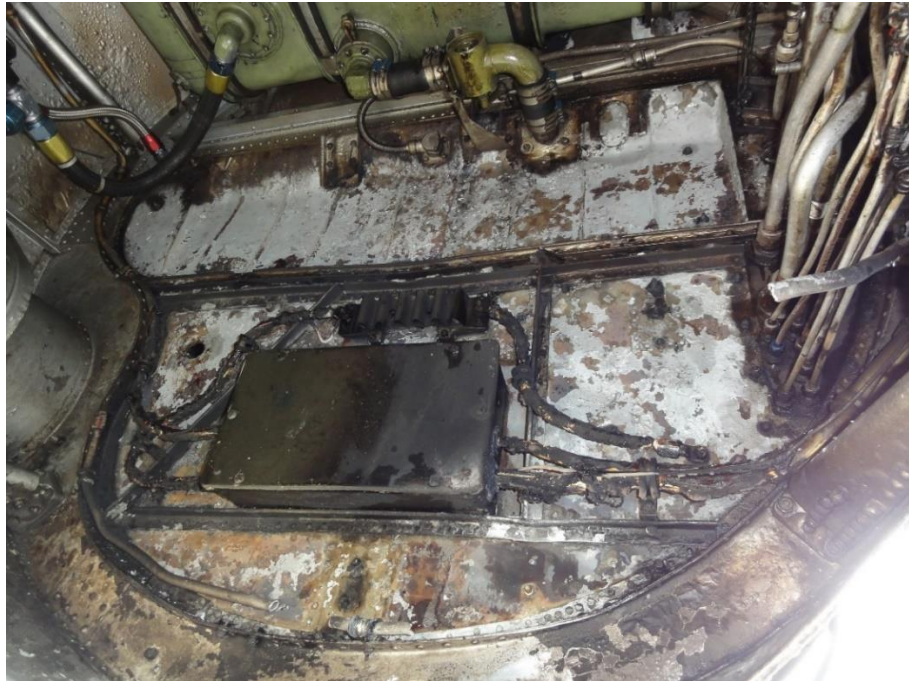
Figur 9. Brandskador i zon 3. Bland annat har kablar på brandväggen mot apparatrummet smält och brunnit.

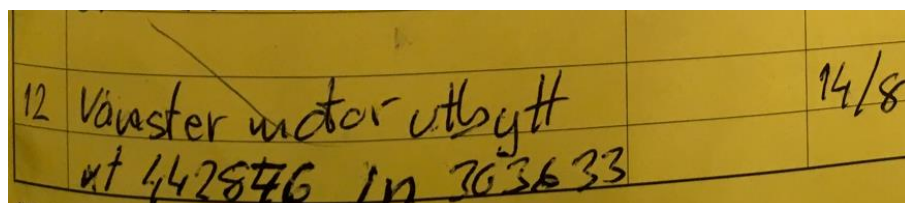
Arbetet skedde utan någon arbetsorder, s.k. ”jobcard” eller annan skriftlig instruktion. Efter motorbytet gjordes heller ingen uppföljning genom att jämföra de borttagna komponenterna med vilka nya komponenter som hämtats ut från förråd och monterats på motorn. Operatörens tekniska personal har i efterhand sagt sig inte heller kunna redogöra för vem som hade gjort vad under arbetets gång.

Den enda dokumentation om motorbytet som haverikommissionen funnit är en notering i resedagbokens gula sidor (se figur 11).

Figur 11. Anteckning om motorbyte i resedagboken.

Operatören har vidtagit åtgärder som bl.a. innebär att arbetsorder ska användas vid specialplanerade åtgärder.

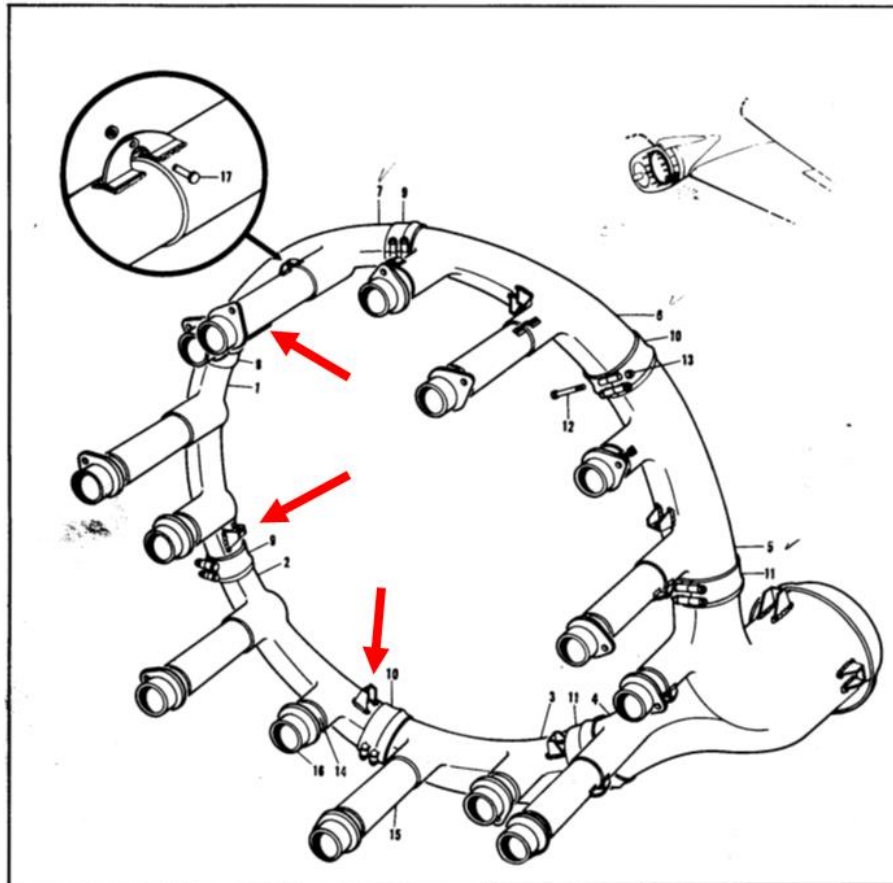
De ställen där skruvar och muttrar saknades var svåra att se och att komma åt.

Det har inte gått att fastställa om de saknade skruvarna inte monterats alls eller om de monterats med fingrarna utan att senare dras åt med verktyg.

Figur 12. Bild från "Illustrated parts catalogue" för DC 3. Pilarna pekar mot de fästen för avgassamlaren som saknade skruvförband. Bild: Copyright © Boeing. Återgiven med tillstånd från The Boeing Company.
