# DC-3:an Daisy – Från

Text: Camilla Söderström (Teamledare Metalliska material, Element Materials Technology).

# hjältinna till veteran

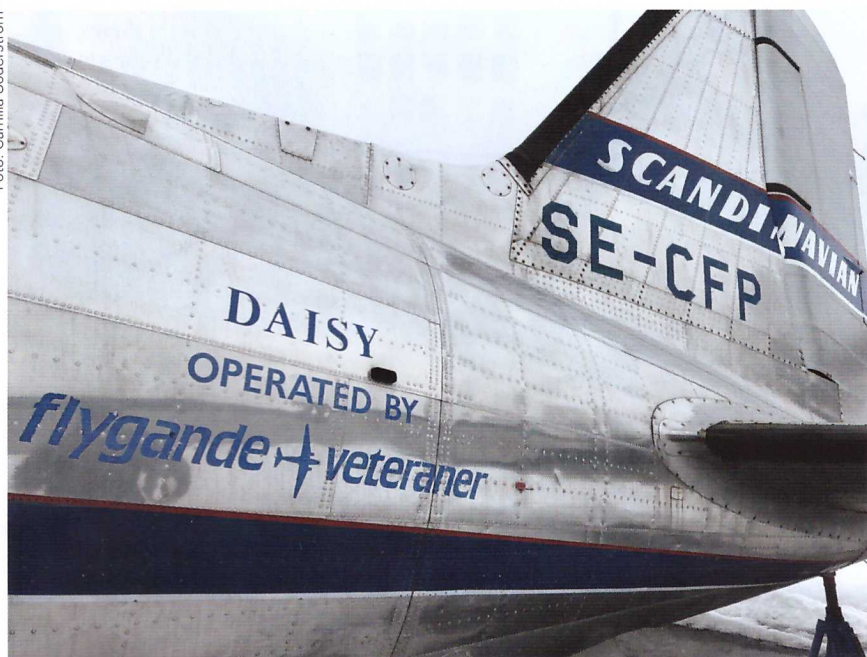
Bild 4. Daisy i sin nuvarande fenmärkning. Bilden tagen vid besök vid Linköpings flygklubb, där Daisy står i väntan på reparation av motorgondol.

uppstod nya problem. Kort efter start fick man en brandindikering på vänster motor och återvände då för landning. Även om grundorsaken till detta inte är färdigutredd och officiellt publicerad så pågår reparation av en skadad motorgondol för fullt. Reparationen beräknas vara klar under februari och då ska motor och propeller hängas upp för att Daisy sedan ska kunna flyga hem[6].

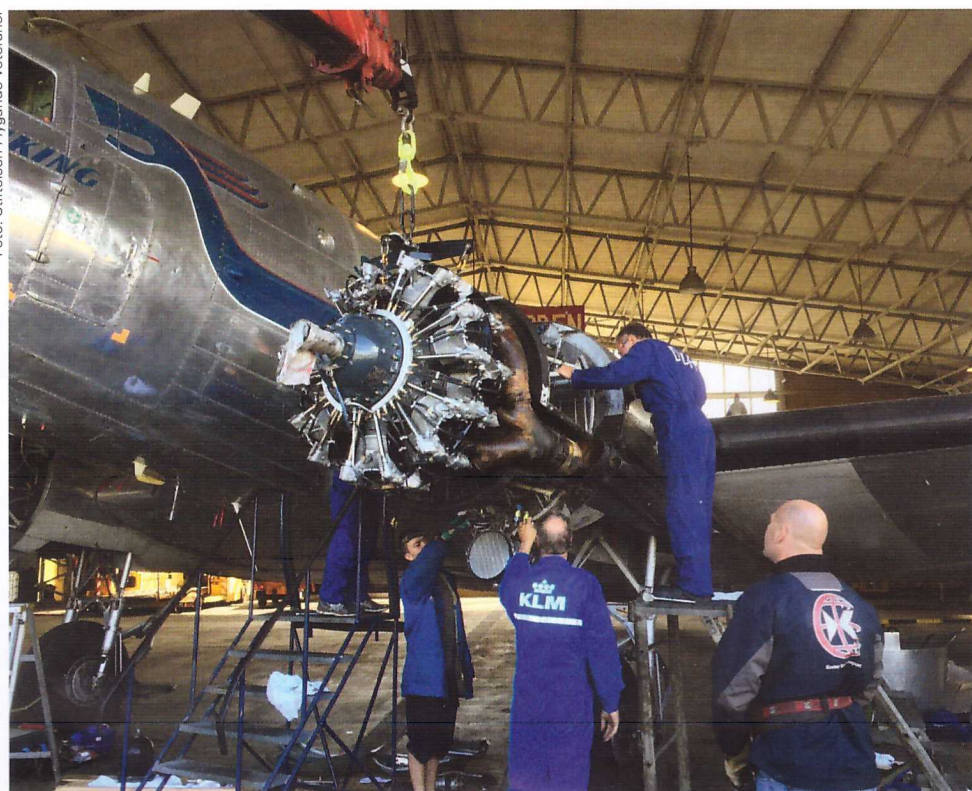
Motorbyte i Groeningen.

Lars berättade även att anledningen till att Daisy i skrivande stund befinner sig på flygfältet i Linköping har att göra med oväntade motorproblem som uppstod i samband med en mellanlandning. Men problemen startade redan vid avfärd från Groeningen, Nederländerna, i mitten på juli. Vid avfärd mot flyguppsvisningar på Fairford noterades ett felaktigt oljetryck i motorn och efter undersökningar visade det sig att boven i dramat var den axel med vilken startmotorn driver runt motorn och förser motorn med olja. Motorn

ersattes och den brustna axeln finns i skrivande stund hos Element Materials Technology för att genomgå en mindre skadeundersökning för att fastslå typ av brott[6].

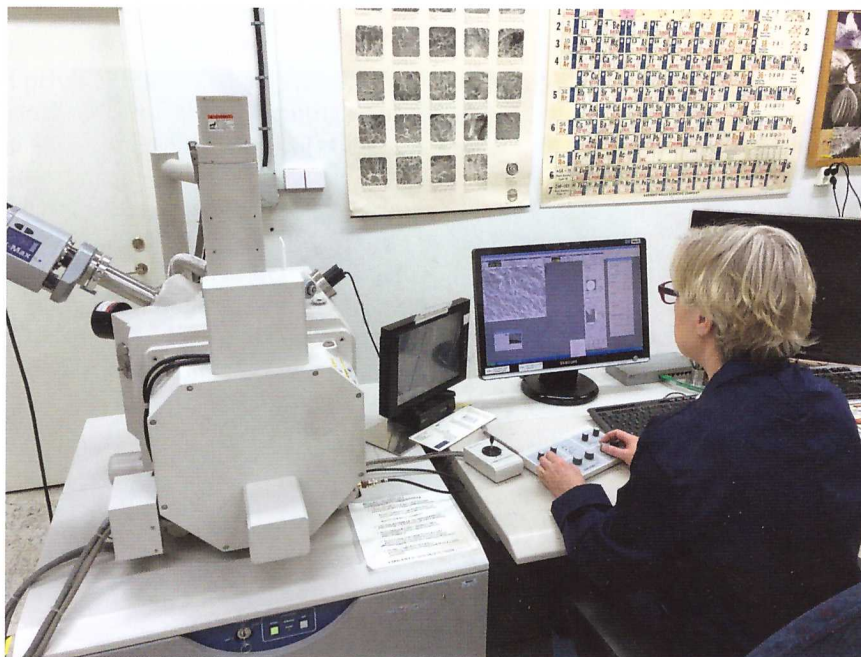
Bild 7. Utredningsledare Gunilla Helmersson undersöker brottytan i svepelektronmikroskop.

skap, **se bild 7**. Undersökningen har visat att axeln har gått av på grund av utmattning. Brottet har skett genom att fyra utmattningssprickor har propagerat simultant genom axelns gods, **se bild 6**. Detta har konstateras genom att man i den fraktografiska undersökningen har identifierat mönster i brottytan som är karaktäristiska vid utmattningsbrott, så kallade rastlinjer. Sannolikt

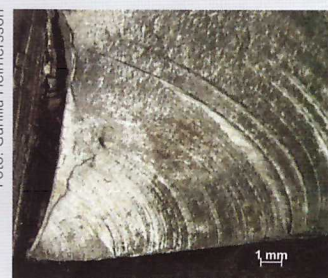
På **bild 8 och 9** syns mönster i startaxelns brottyta vilka är karakteristiska vid utmattningsbrott. Linjerna i ytan kallas för rastlinjer (på engelska beach marks) och uppstår som namnet indikerar när sprickan "tar en paus". Rastlinjer kan exempelvis uppstå när ett flygplan står på marken mellan flygningar och under den

Bild 9: Närbild på startaxelns brottyta med tydliga rastlinjer efter utmattningsspricka.

tatet är värdefull information för att undvika liknande haverier. Gunillas rekommendation baserad på analysen är att en översyn görs av samtliga startaxlar av samma typ och från liknande motorer och att dessa inspekteras med avseende på utmattningssprickor. Om denna typ av sprickor förekommer på en axel är det inte osannolikt att sprickor även har startat på axlar med samma

funktion, säger Gunilla. Man har dock möjlighet att identifiera dessa med hjälp av oförstörande provningsmetoder, såsom magnetpulverprovning, och på så vis kan man via förebyggande åtgärder undvika att fler axlar går till brott.

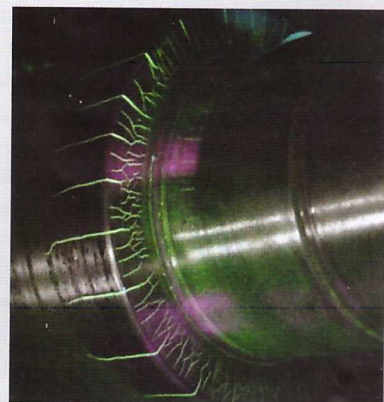
Bild 11. Indikationer på sprickförekomst i magnetpulverprovad komponent.
