# DC-3:an Daisy – Från

Text: Camilla Söderström (Teamledare Metalliska material, Element Materials Technology).

# hjältinna till veteran

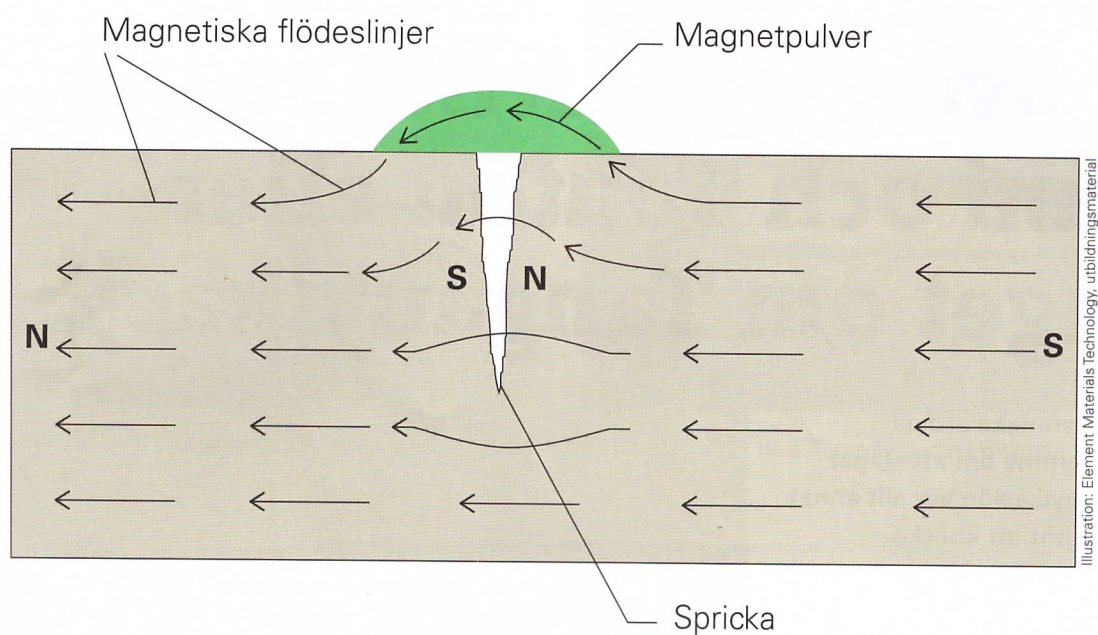
Bild 10. Principen för magnetpulverprovning, en av många förekommande OFP-metoder.

funktion, säger Gunilla. Man har dock möjlighet att identifiera dessa med hjälp av oförstörande provningsmetoder, såsom magnetpulverprovning, och på så vis kan man via förebyggande åtgärder undvika att fler axlar går till brott.
